## Wohn- und Geschäftshaus an der Hertensteinstrasse 64

### CHARME ERHALTEN DURCH SANFTE SANIERUNG

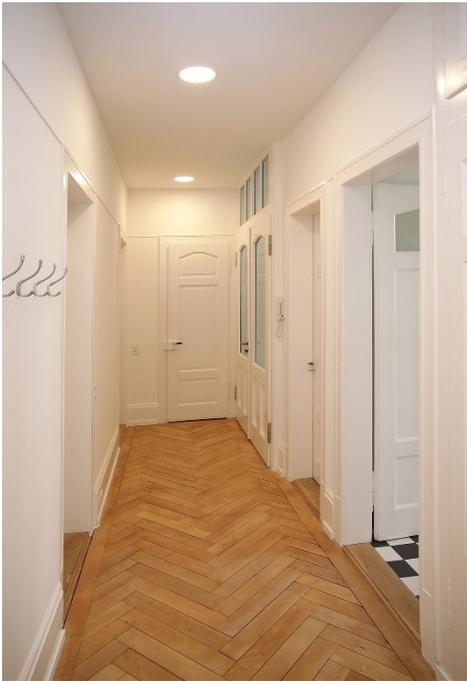
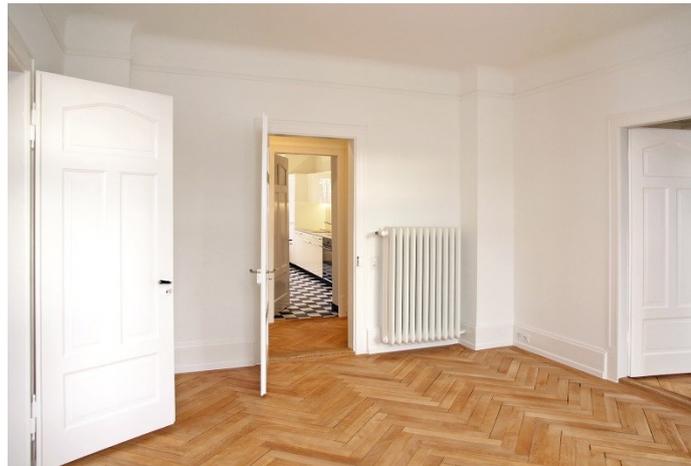
*Dem Erhalt der Grundrissstruktur wurde hohe Beachtung geschenkt. Die nachgebaute, den Brandschutzauflagen entsprechende Wohnungstür integriert sich in das Raumkonzept mit den originalen Türen im Korridor.*

*Die Vierzimmerwohnungen weisen eine grosse Raumhöhe, mit Hohlkehlen im Übergang zwischen Wand und Decke auf. Die renovierten massiven Riemenböden mit Fischgrätenmuster erzeugen Behaglichkeit.*

Die Vierzimmerwohnungen verfügten jeweils über eine grosse Küche und ein separates Badezimmer. Diese wurden in ihren bestehenden Raumdispositionen belassen und lediglich modernisiert. Dem Erhalt der originalen Grundrissstruktur wurde hohe Beachtung geschenkt. Die erhaltenen Architekturteile und Raumboflächen, wie Zimmertüren samt Futterahmen und Schwellen, Wandtäfer und die Riemenparkettböden in den Zimmern wurden renoviert und erzeugen so wieder einen behaglichen Charme.

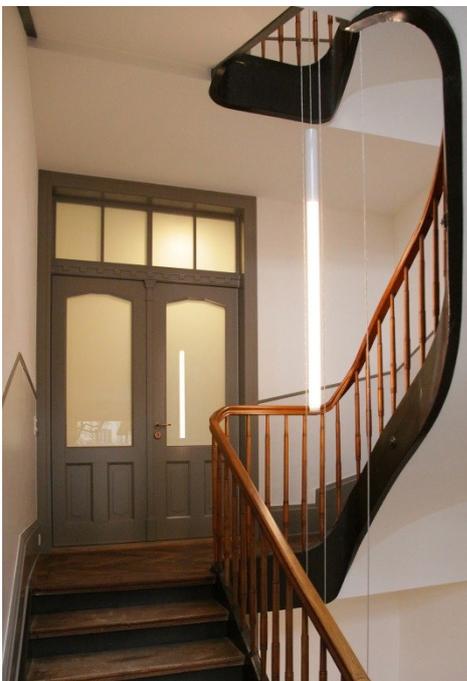
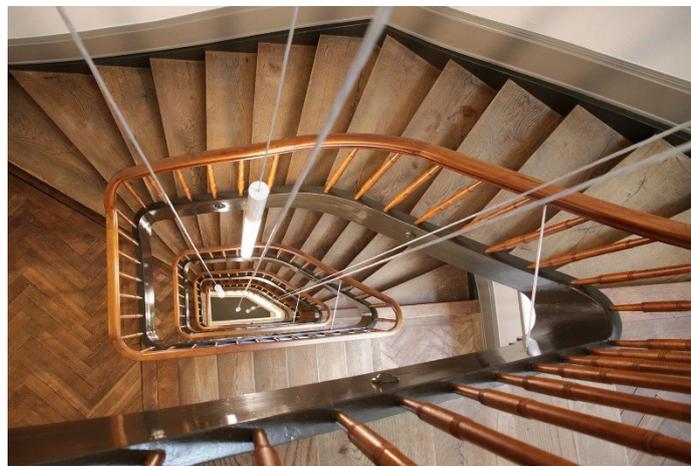
*Für den Benutzer kaum sichtbar sind die baupolizeilichen Auflagen im Treppenhaus.*

*Wo sich der Lift im Treppenauge befand, hängen jetzt Lampen. Der Blick schraubt sich in die Tiefe und wird wieder zu einem Raumerlebnis.*

Für den Benutzer kaum erkennbar sind die brandschutztechnischen Auflagen im Treppenhaus. Die Treppenuntersichten wurden zwischen den Wangen verkleidet und die Fehlstellen im Geländer beim ehemaligen Liftausgang im zentralen Treppenauge wurden so geschickt ergänzt, dass diese kaum auffallen. Die Wohnungseingangstüren wurden den Brandschutzauflagen entsprechend dem historischen Bestand nachgebaut. Und schliesslich zeigt sich im Treppenhaus auch die Vorgehensweise einer differenzierten Befunduntersuchung als Grundlage für die Planung einer Sanierung. Denn Beides kann seine Berechtigung haben, sowohl der Nachbau nach Befund, als auch eine Neuinterpretation oder Neufassung von Farben und Oberflächen. Eine Restaurierung der vorgefundenen Holzimitationsmalerei im Treppenhaus hätte den Kostenrahmen in diesem Fall weit überschritten, sodass man sich auch aufgrund der brandschutztechnischen Sanierung dafür entschieden hat, das Treppenhaus insgesamt farblich neu zu fassen. Die Trittstufen wurden lediglich gereinigt und die Oberflächen behandelt, während die Setzstufen und die Treppenwangen farblich neu gefasst wurden. Die Treppenhauswände mit den hohen Sockelleisten und der Rupfentapete im Sockelbereich wurden farblich neu gefasst. Aber auch die Installation der Lampen, die sich heute anstelle des Liftes im Treppenaug in den vertikalen Raum spinnen, sind ein Teil des Gesamtkonzeptes, welches in seiner Betrachtung eine gute und richtige Lösung darstellt, die nachvollziehbar bleibt.
