Rue Haute | Colombier

1. Etappe 2025

Sanierung Küche und Bad, Einbau eines WC im 1. Obergeschoss

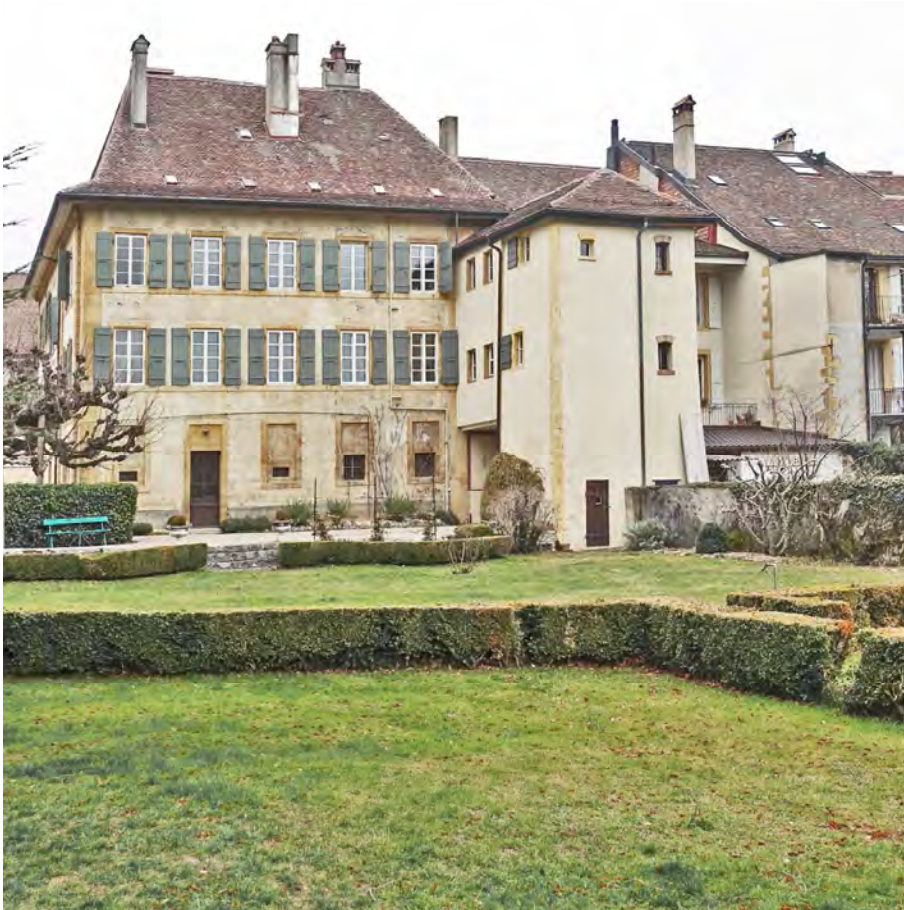
Bei dem Herrenhaus am Rande des Dorfkerns von Colombier handelt es sich um eine Rekonstruktion von 1782. 1919 wurde es im Heimatstil umgebaut.

Im Erdgeschoss befindet sich der ehemalige Weinkeller mit einem direkten Zugang vom Zugangshof. Darüber liegen zwei grossbürgerliche Wohnungen mit wertvollen Täferungen und Tapisserien.

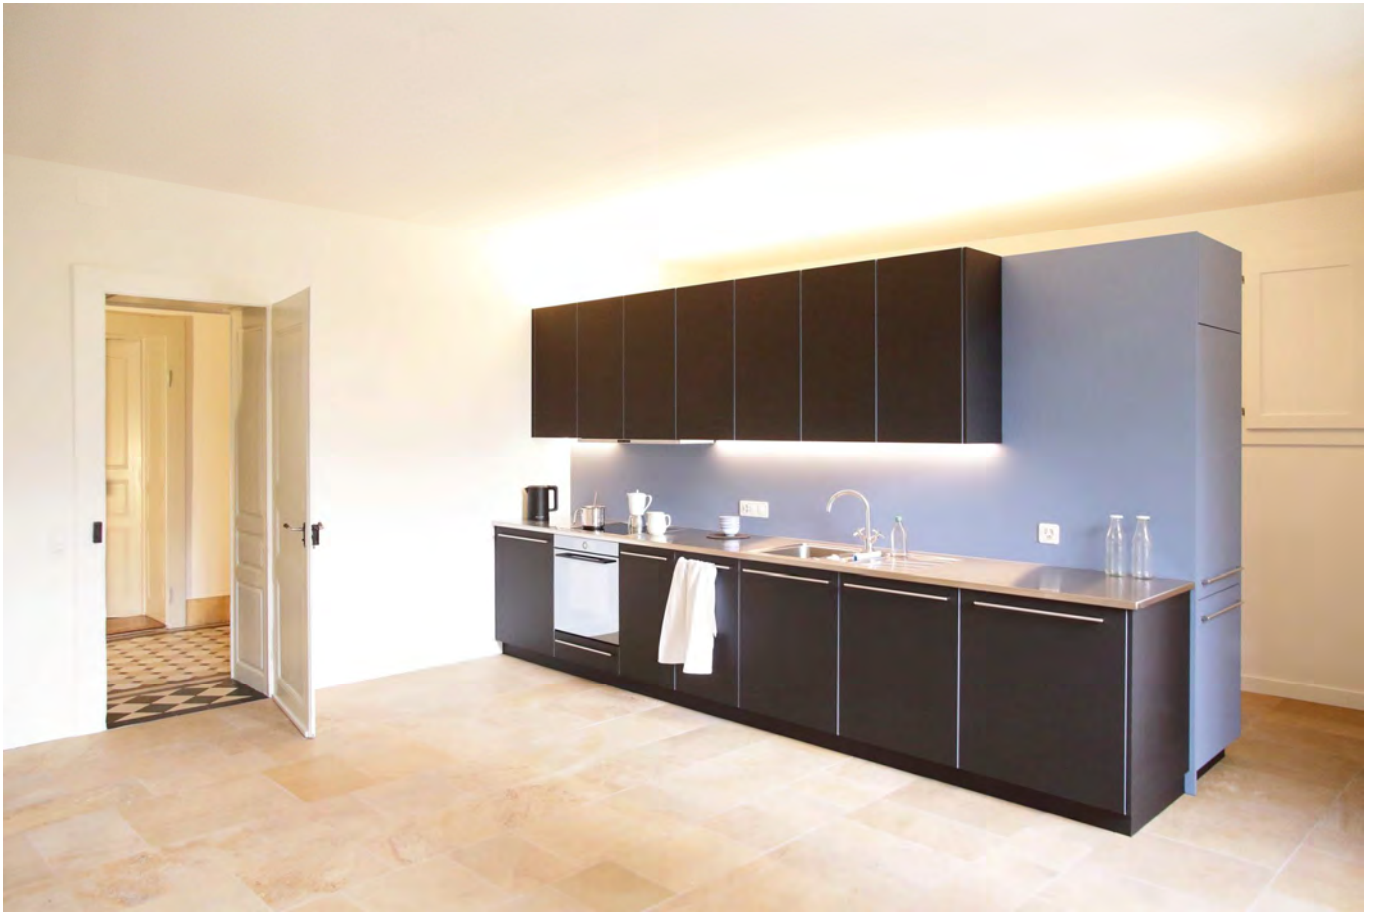
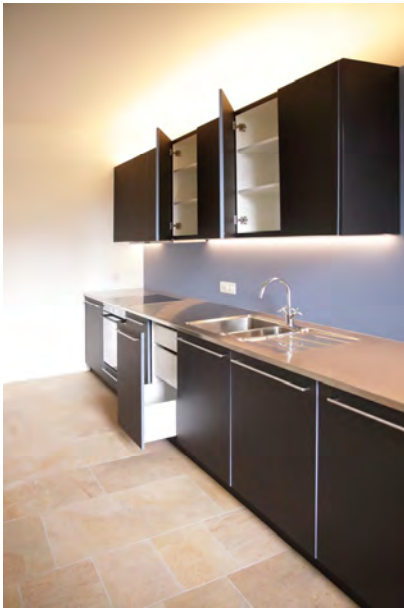
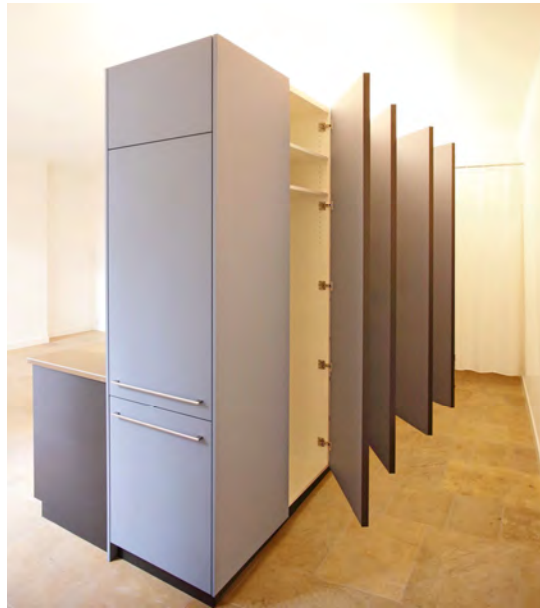
Die neue Küche ist Raumteiler und Schrankkörper gleichzeitig.

Es erfolgt eine räumliche Öffnung der bestehenden Küche mit einem neuen Angebot an Stauraum und eine Sanierung des Bades, welches im Gartenanbau liegt. Rückseitig der Küche wird ein zusätzliches Gäste-WC eingebaut.

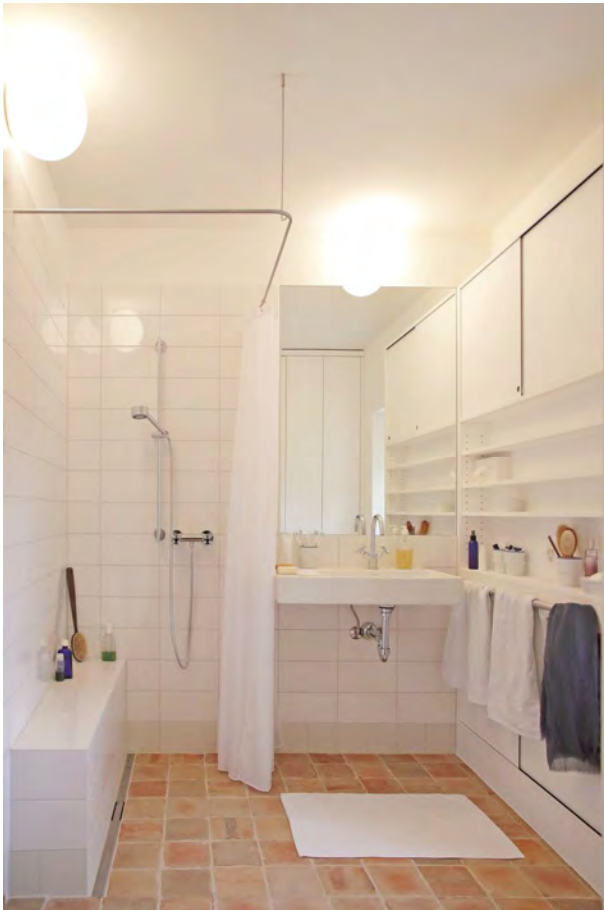
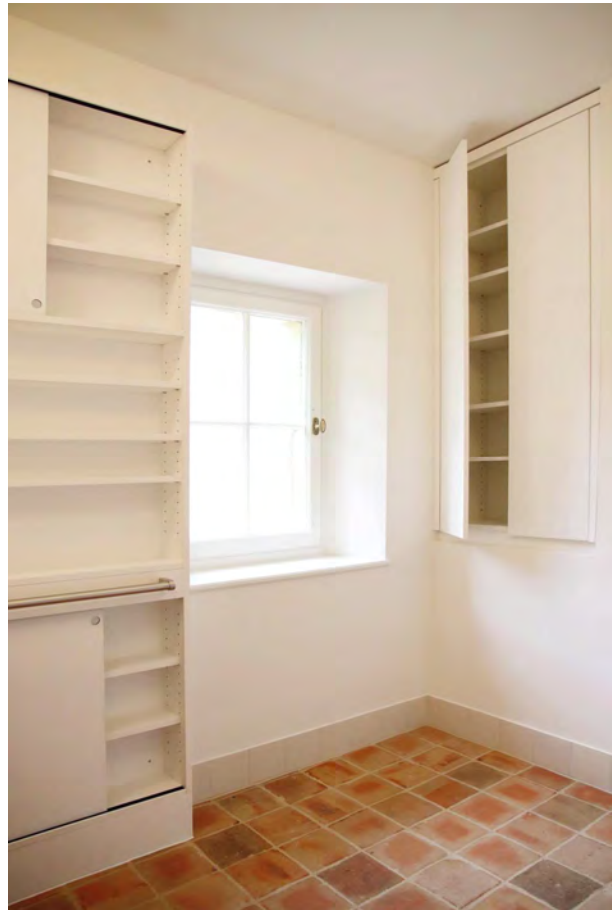
Das neue Bad bietet viel Stauraum und passt sich mit dem neuen Boden aus historischen Tonplatten in die Gesschichte des Hauses ein.

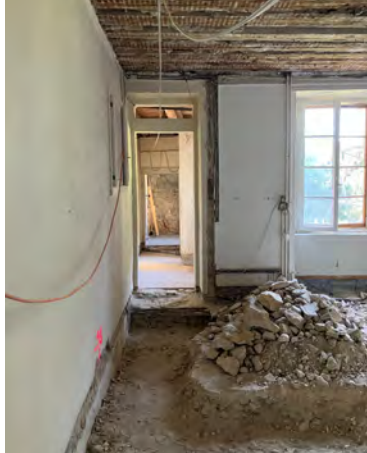
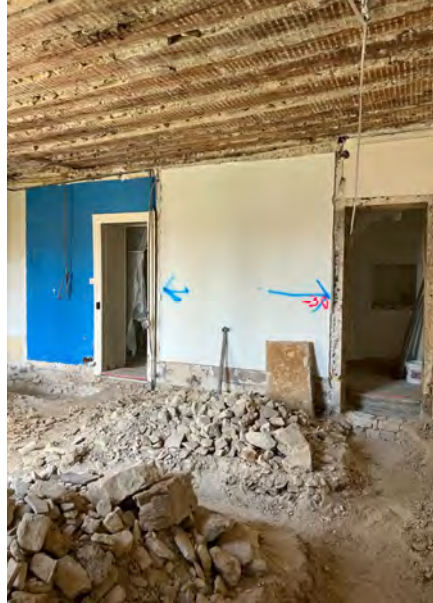
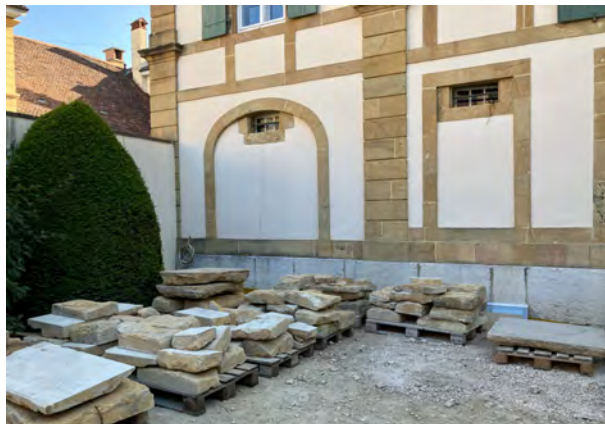
Abbruch und Ausbau der massiven Steinplatten über dem Gewölbe des Erdgeschosses.

Halbierung der Steinplatten in der Dicke und Oberflächenbearbeitung im Steinwerk.

Der bestehende Küchenboden aus wertvollen Haute-Rive-Natursteinen wird über dem Gewölbe des Erdgeschosses ausgebaut und im Steinwerk für die Wiederverwendung aufbereitet. Die Platten werden in der Dicke halbiert und erhalten eine sanfte Oberflächenbehandlung.

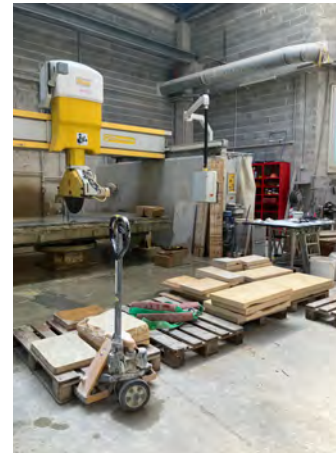
Auch im Erdgeschoss ist der Steinboden bereits ausgebaut und wartet im Steinwerk auf die Verlegung im Rahmen der zweiten Etappe.
